## НАТУРНЫЕ ИСПЫТАНИЯ

### Перегородка

### Каркасная конструкция

## ЛАБОРАТОРНЫЕ ИСПЫТАНИЯ

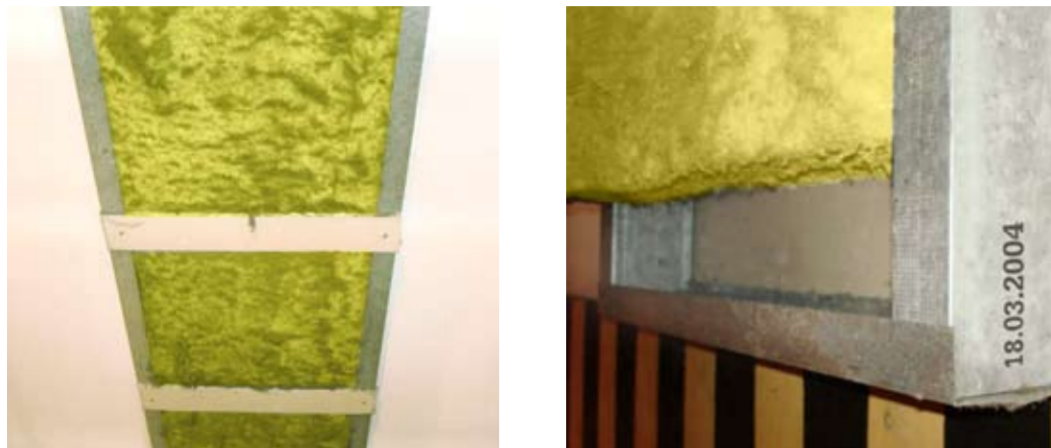
Испытательные стенды

#### Описание конструкции:

- Гипсокартонная облицовка
- Высота конструкции — 3 м
- Ширина конструкции — 0,6 м
- Изоляционный материал — ISOVER КТ 40 (ISOVER Каркас-М 40) новое название

Изменения материала ISOVER за время эксплуатации конструкции	
Положение материала в конструкции	Не изменилось*
Форма и размеры материала в конструкции	Не изменилось*
Теплопроводность материала	Не изменилось*

Заключение НИИСФ РААСН от 19.07.2009.

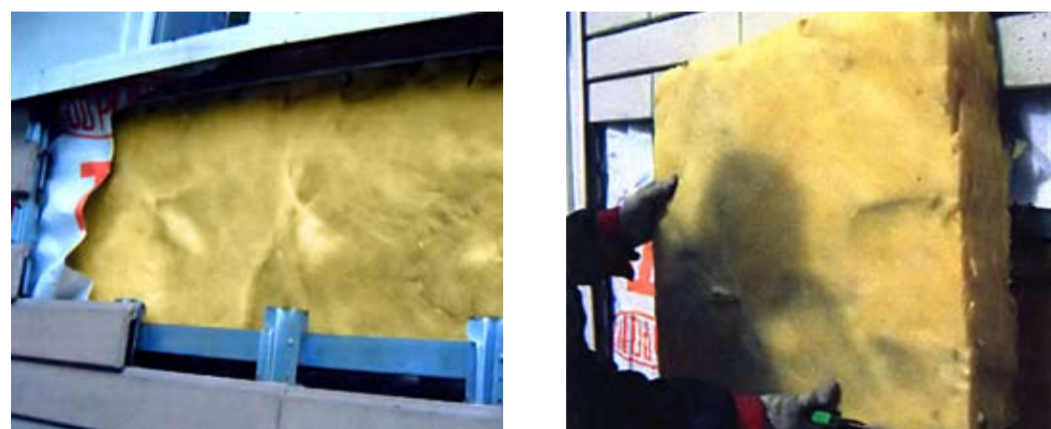
Вскрытие системы НВФ «Мраморок»

- Навесной вентилируемый фасад системы «Мраморок».
- Изоляционный материал — ISOVER КЛ 37 (ISOVER Каркас-П 37) новое название

Изменения материала ISOVER за время эксплуатации конструкции	
Положение материала в конструкции	Не изменилось*
Форма и размеры материала в конструкции	Не изменилось*
Теплопроводность материала	Не изменилось*

Протокол испытаний НИИСФ РААСН №115 от 05.09.2007.

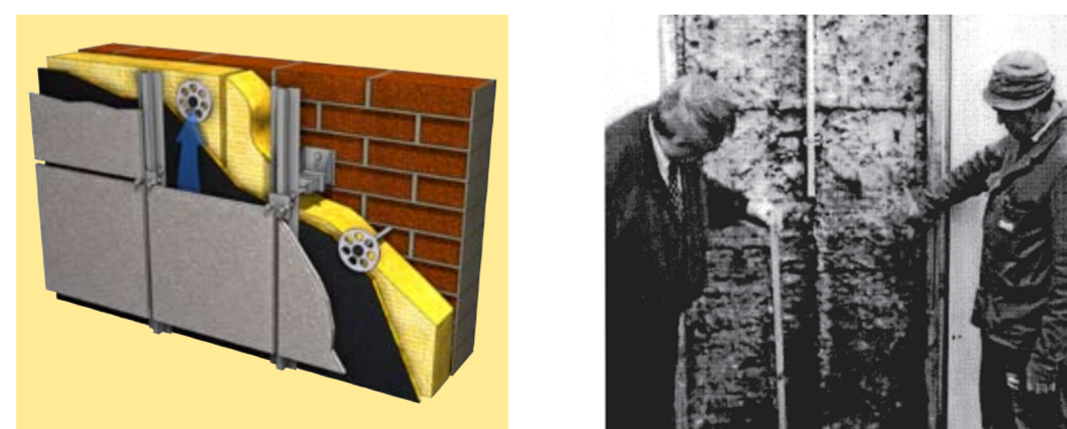
Схема конструкции системы навесного вентилируемого фасада

Вскрытие системы навесного вентилируемого фасада

- Навесной вентилируемый фасад (Швейцария).
- Изоляционный материал — ISOVER КЛ 37 (ISOVER Каркас-П 37) новое название

Изменения материала ISOVER за время эксплуатации конструкции	
Положение материала в конструкции	Не изменилось*
Форма и размеры материала в конструкции	Не изменилось*
Теплопроводность материала	Не изменилось*

Отчет SPAVF (Swiss professional association of ventilated facades), 1995 год.

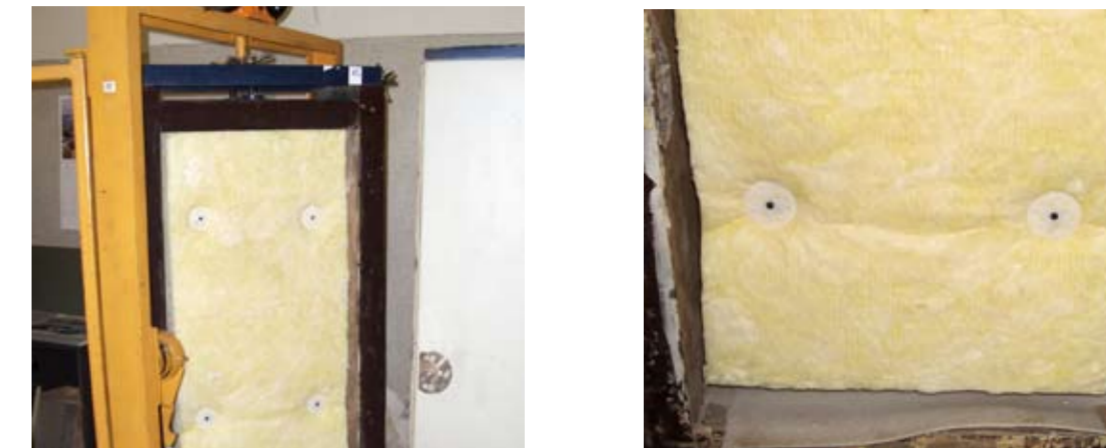
Испытательные стенды НИИСФ

Образцы плит ISOVER КЛ 34 перед испытаниями.

Состояние плит ISOVER КЛ 34 после 50 циклов воздействий.

- Циклический нагрев/охлаждение теплоизоляции.
- Циклическое вибрационное воздействие.
- Изоляционный материал — ISOVER КЛ 34 (ISOVER Каркас-П 34/ISOVER ВентФасад Низ) новое название

- Материалы ISOVER обладают высокой устойчивостью к разрушающим воздействиям, высокой формостабильностью и способностью к надежной фиксации в конструкции.
- Материалы ISOVER обладают отличной способностью к быстрому высыханию после возможного переувлажнения с сохранением исходных значений теплофизических и физико-механических характеристик.
- Микроструктура минеральной ваты ISOVER устойчива к воздействию агрессивных сред в условиях, приближенных к реальным условиям эксплуатации теплоизоляционных изделий.
- Теплоизоляционные материалы ISOVER могут использоваться с сохранением основных эксплуатационных характеристик **не менее 50 лет** в климатических условиях РФ.

\* Заключение НИИСФ РААСН от 25.12.2008.
